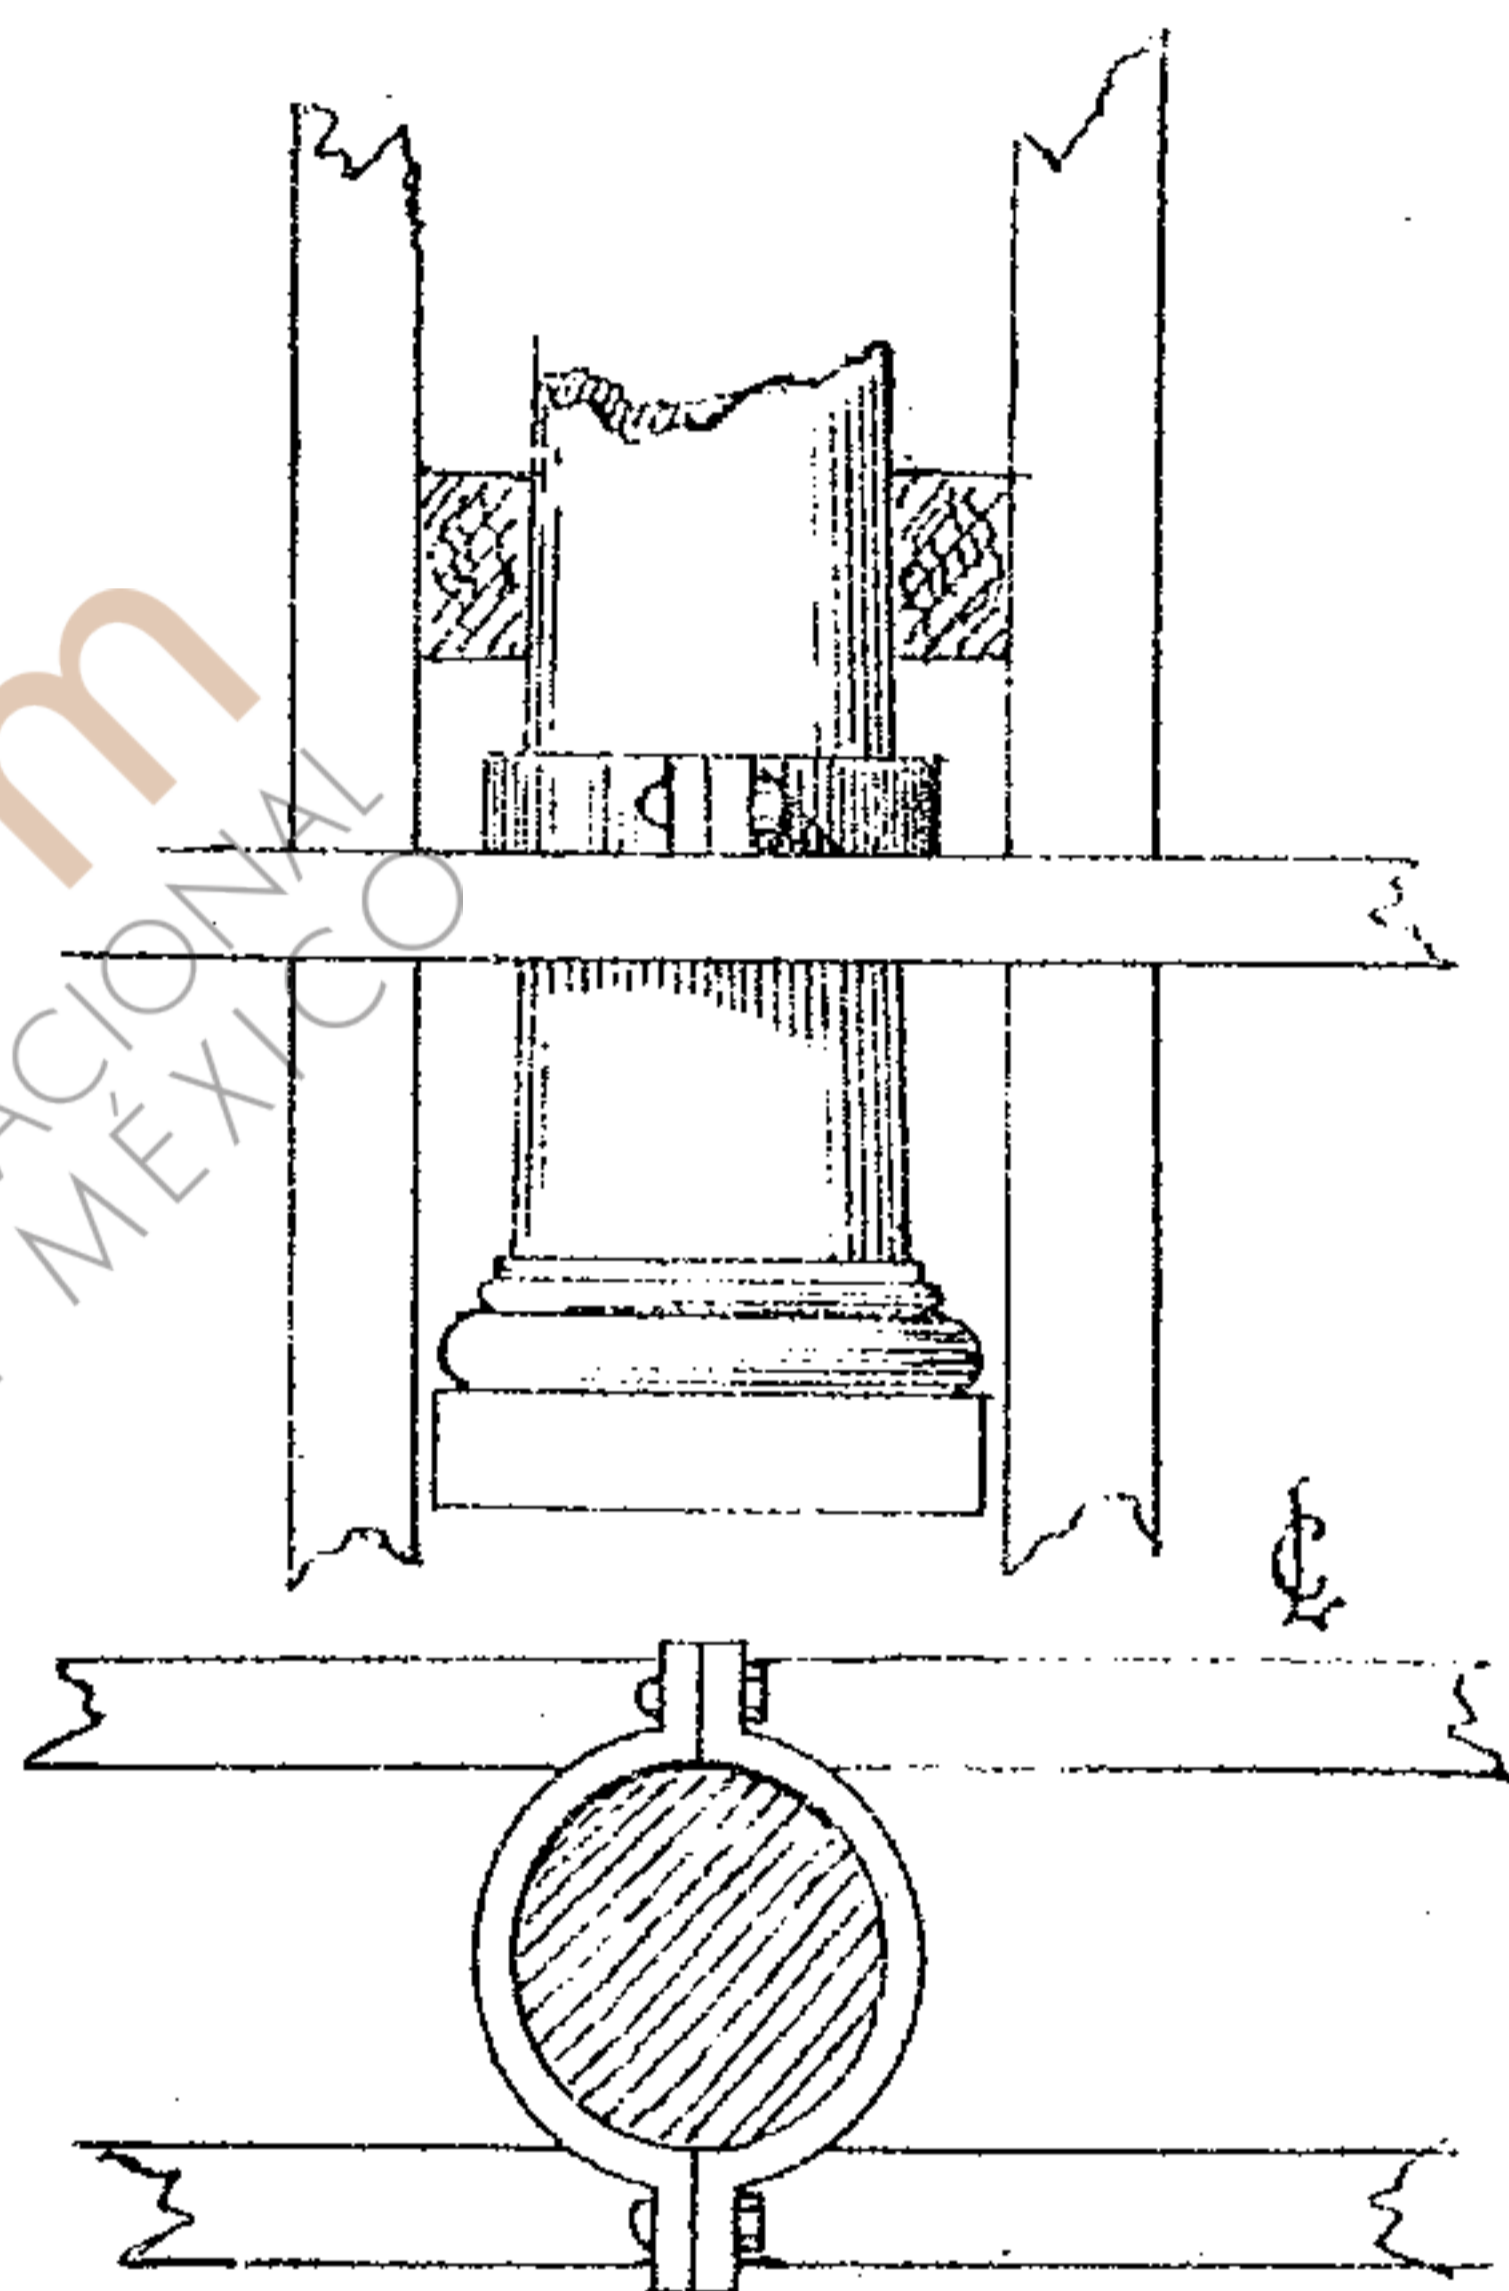
(Fig. 2.)

Más tarde, al estar limpiando y recorriendo las otras fachadas del patio, se notó que la base de una de las columnas de la fachada que mira al Sur, justamente la de la columna que está á la izquierda de la entrada por la calle de San Francisco, estaba en muy malas condiciones y era preciso cambiarla. Para juzgar de lo delicado de la operación, voy á mencionar algunos datos relativos al asunto:

Puesto que había que sacar dicha base, era preciso sostener, mientras se hacía el cambio, toda la construcción que pesaba sobre ella; se apuntalaron los arcos estableciendo un puente de vigas de canto, dobles, colocado á un nivel un poco superior al lecho alto de los capiteles de las columnas,

como se ve en el grabado adjunto (fig. 1), tomado de una fotografía que para este artículo proporcionó especialmente el Sr. Dondé. Estos puentes fueron sostenidos por pies derechos puestos al lado de las columnas y por otros dobles que formaban caballete para recibir el centro del puente; luego sobre el puente se estableció la cimbra formada por tres triángulos de madera acuñaños contra el arco con zoquetes en forma de dovelas, ajustados convenientemente. De este modo quedó recibido el arco en su superficie de intrados, pero no en los arranques; para recibirlo en los arranques se apuntaló perfectamente el capitel, con tornapuntas por el lado del patio y por dentro; luego, como lo que había que quitar era

la parte inferior de la columna, era preciso sostenerla, á cuyo fin se hizo un cincho de fierro (fig. 2) compuesto de dos partes unidas entre sí con pernos con tuercas, y se ajustó cuidadosamente al fuste de la columna por sostener; después de lo cual, se mejoró el ajuste vertiendo plomo fundido entre el cincho y dicho fuste.

El cincho se ajustó á la columna de modo que sus orejas quedaran hacia el patio y el interior del corredor, y se establecieron unos puentes tangentes al fuste por los mismos lados del patio y del corredor y á la altura del cincho de fierro, de modo que las orejas se apoyaran sobre ellos; quedando así suspendido el fuste, para evitar todo movimiento lateral, se acuña además contra los
